Inventaire et supervision archéologiques
dans le secteur de l'Église (site BjFi-20), Ville
de Boucherville

Intervention archéologique 2016

ÉGLISE SAINTE-FAMILLE, VILLE DE BOUCHERVILLE, BjFi-20

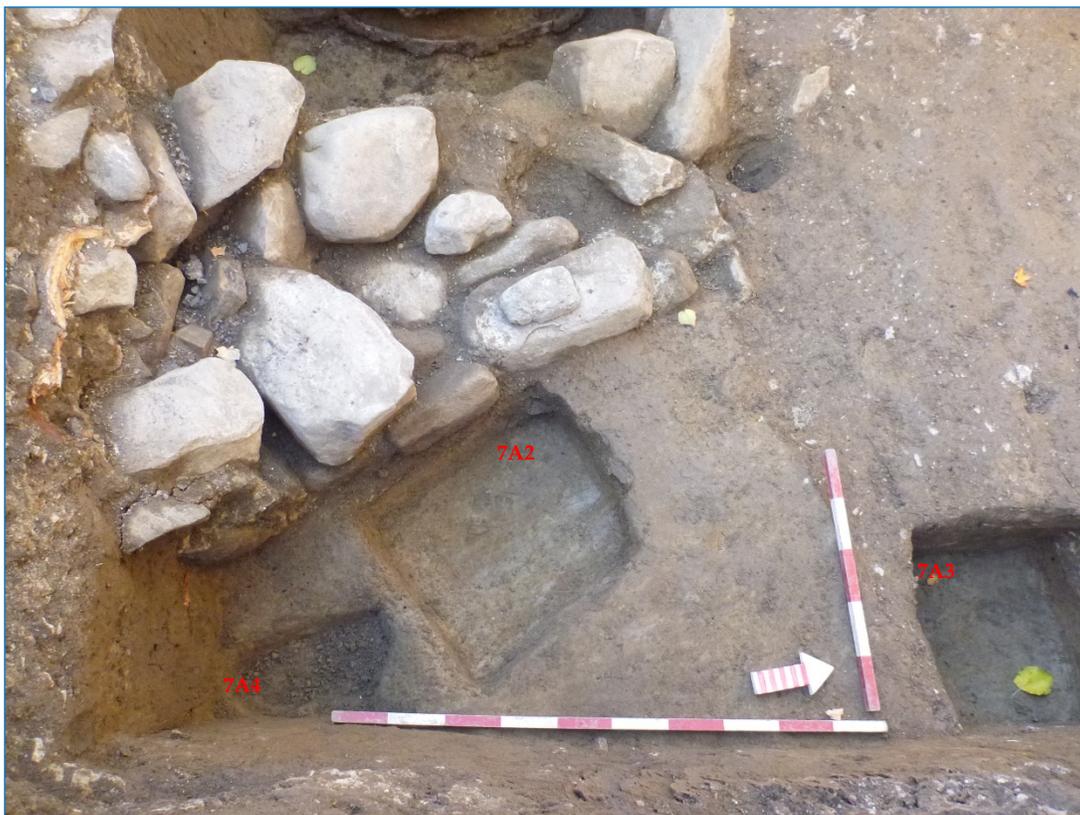
Photo 1 BjFi-20, Sous-opération 7A. À gauche, lot 7A4, fosse de la sépulture S1; au centre base de la fosse indéterminée du lot 7F2; à droite base du sondage (lot 4F3) réalisé dans la tranchée d'axe est-ouest. Vue vers l'ouest. (BjFi-20-16-NUM1-101)

La fouille du lot 7A4 (couche C3-11) associée à la matrice de comblement de la sépulture S1 n'a livré que quelques clous corrodés et fragmentés, apparemment forgés. Épaisse d'environ 0,10 cm avant l'atteinte du sommet de cercueil (élévation 11,85 m NMM), soit à environ 1,40 m sous la surface asphaltée, la couche du remblai d'inhumation semble très mince et il est possible qu'elle ait été décapée par les aménagements ultérieurs, en particulier lors des travaux ayant entourés la mise en place du vestige 18. Comme il sera possible de le voir au cours des pages suivantes, la séquence événementielle constituée pour l'ensemble de la sous-opération indique que l'inhumation aurait été exécutée entre 1712 et 1718. Il s'agit de la période de temps qui s'écoule entre le moment de la construction de la première église Sainte-Famille qui possède un cimetière attenant et celle du deuxième presbytère. La possibilité que la première chapelle-église se soit trouvée au même endroit ferait en sorte que l'ancienneté de la sépulture pourrait remonter jusqu'à 1670 mais aucune donnée archéologique n'est venue jusqu'à maintenant corroborer cette hypothèse.

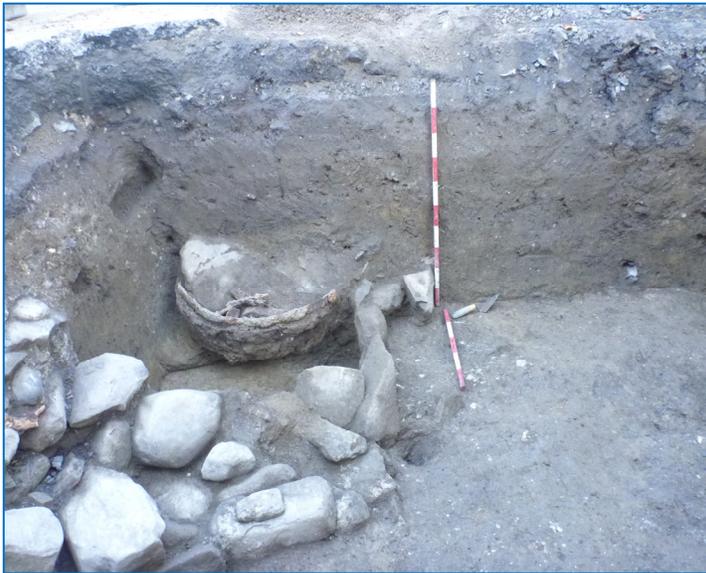
Fondations, probablement du deuxième presbytère (vers 1718)

Photo 2 BiFj-20, sous-opération 7A, Vue en avant-plan du vestige 18 et, en paroi ouest, de pierres déstructurées ayant appartenu au vestige. Tout juste à gauche, on peut voir des cercles de tonneau. Celui-ci est rempli de grosses pierres calcaires (C2-5a) et couvert d'une mince couche sableuse (couche C3-5). Vue vers l'ouest. (BjFi-20-16-NUM1-079)

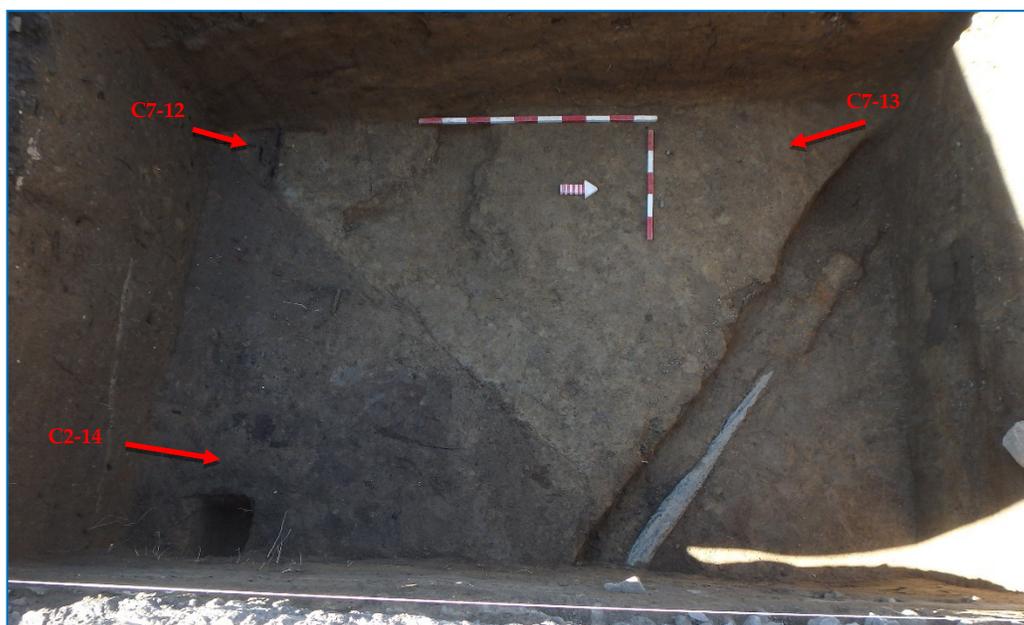
Les contextes pouvant correspondre à de possibles inhumations ont été repérés le long de la paroi ouest de la sous-opération. Il s'agit de deux anomalies (couches C7-12 et C7-C13) qui tronquent le sol naturel stérile et qui contenaient des traces de fibre de bois et des particules éparses de chaux (photos 3 à 5 voir plan 6). Les divers bouleversements de sols et l'arrêt des travaux dès l'atteinte de contextes funéraires potentiels ont rendu la lecture de ces données archéologiques passablement difficile. L'élévation au sommet de ces niveaux était de 11,86 m NMM, soit environ 1,25 m sous la surface actuelle. Il n'a pas été possible de déterminer hors de tout doute la présence ou non de cercueils en place.

Photo 3 BjFi-20, sous-opération 7C. La couche C7-12 se trouve au coin sud-ouest de la sous-opération et la C7-13 à proximité du coin nord-ouest. Chacune pourrait correspondre à des contextes de sépultures. La couche brune, en portion sud-est correspond au remblai C2-14 dans lequel quelques ossements possiblement humains ont été observés. Vue vers l'ouest. (BjFi-20-16-NUM2-018)

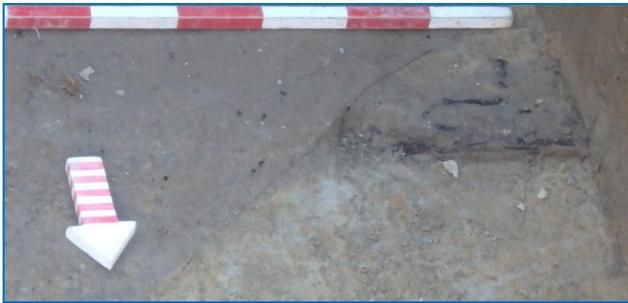
Photo 4 BjFi-20, sous-opération 7C. Les traces de bois sont associées à la couche C7-12. Vue vers le sud. (BjFi-20-16-NUM2-015)

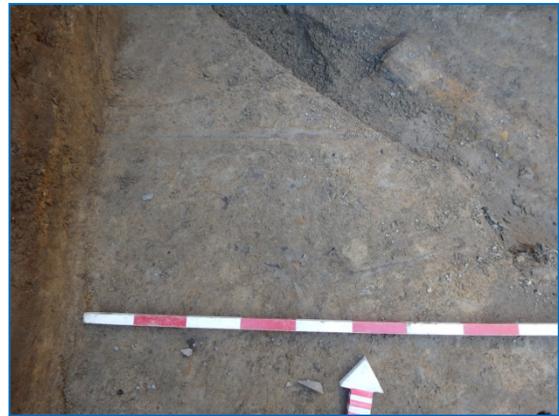
Photo 5 BjFi-20, sous-opération 7C. Les traces de bois sont associées à la couche C7-13. Vue vers le nord. (BjFi-20-16-NUM2-021)

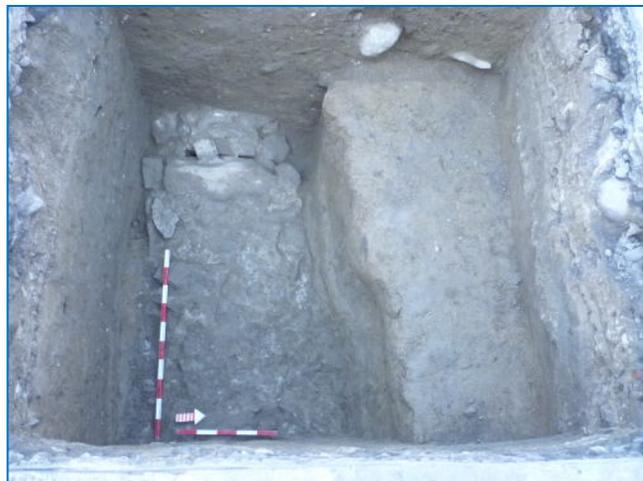
La mise au jour dans les sous-opérations 7B et 7E de segments d'une canalisation de pierre d'axe est-ouest (vestige 17) constitue sans doute l'une des plus intéressantes découvertes réalisées lors de la campagne de 2016. Elle servait selon toute vraisemblance à évacuer vers le fleuve les eaux usées de la seconde église Sainte-Famille, une association que suggère sa position stratigraphique (photo 6).

Photo 6 BjFi-20, sous-opération 7B, sommet du vestige 17 et surface du lot 7B9. Vue vers l'ouest. (BjFi-20-16-NUM1-042)

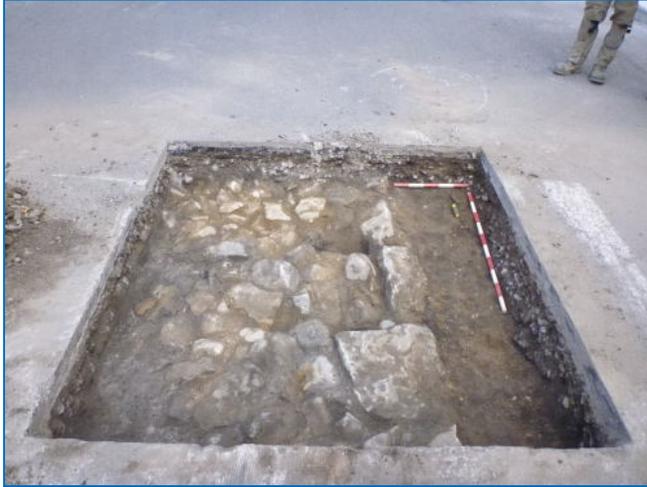
La surface résiduelle de l'aménagement de pierres dans la sous-opération 7B couvrait pratiquement l'ensemble de l'aire dégagée, mis à part une frange d'une cinquantaine de centimètres suivant la limite est (couche C1-2, lot 7B2, photo 7). Son élévation moyenne au sommet est de 12,90 m NMM. Comme il avait été constaté dans la sous-opération 7A, son aspect inégal nous porte à écarter l'hypothèse d'une ancienne surface pavée. Elle aurait plutôt servi de base à un revêtement plus uniforme de terre battue ou de gravier.

Photo 7 BjFi-20, 7B2, ancien empierrement sous l'asphalte actuel. Vue vers le nord (BjFi-20-16-NUM1-001)

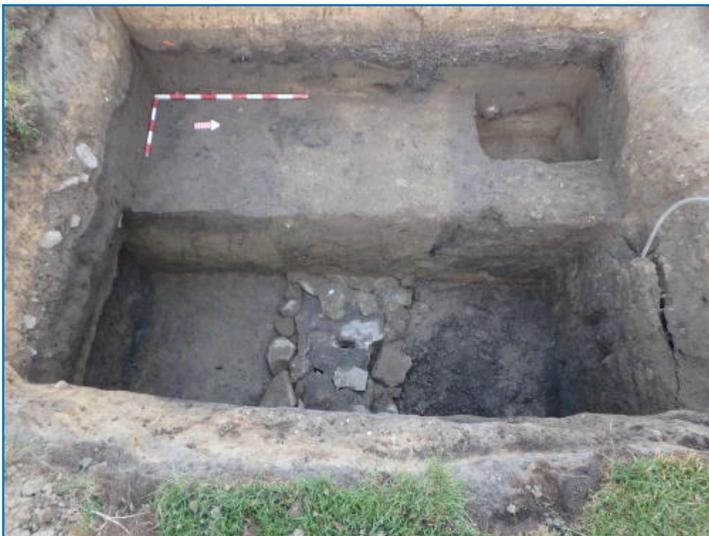
La sous-opération 7E, localisée au centre de l'espace gazonné de la Place de l'Église (plan 8, figure 18), comme il a été déjà été possible de le voir, a permis de dégager un second segment de canalisation. Signalons que d'importants bouleversements récents perturbaient la moitié est de la sous-opération et que les travaux mécaniques se sont poursuivis jusqu'à l'atteinte du sommet de la canalisation de pierres dans cette portion de l'aire (photo 8).

Photo 8 BjFi-20, sous-opération 7E après les excavations mécaniques. Le lot 7E2 se retrouve au nord et au sud de la tranchée d'implantation de la canalisation de pierres. En portion nord-est, à la base on voit encore les traces de perturbation d'une tranchée récente. Vue vers l'ouest. (BjFi-20-16-NUM2-023)

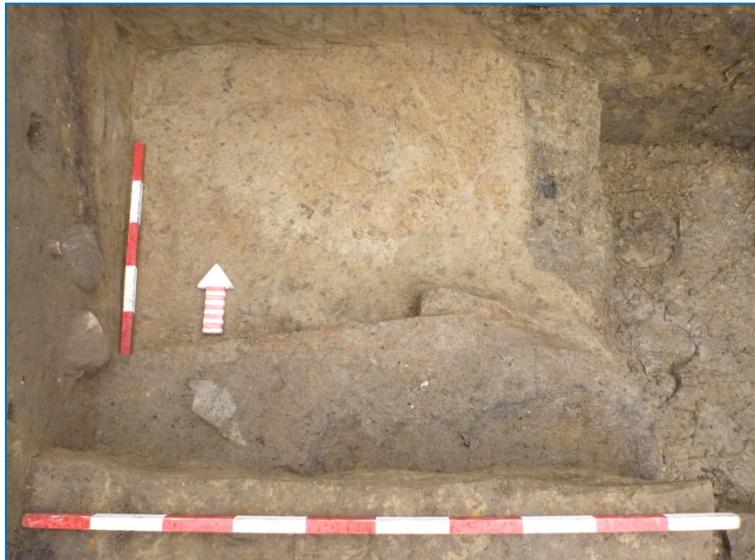
Photo 9 BjFi-20, alignement résiduel de quatre négatifs de pieux (lot 7E3). (BjFi-20-16-NUM1-129)

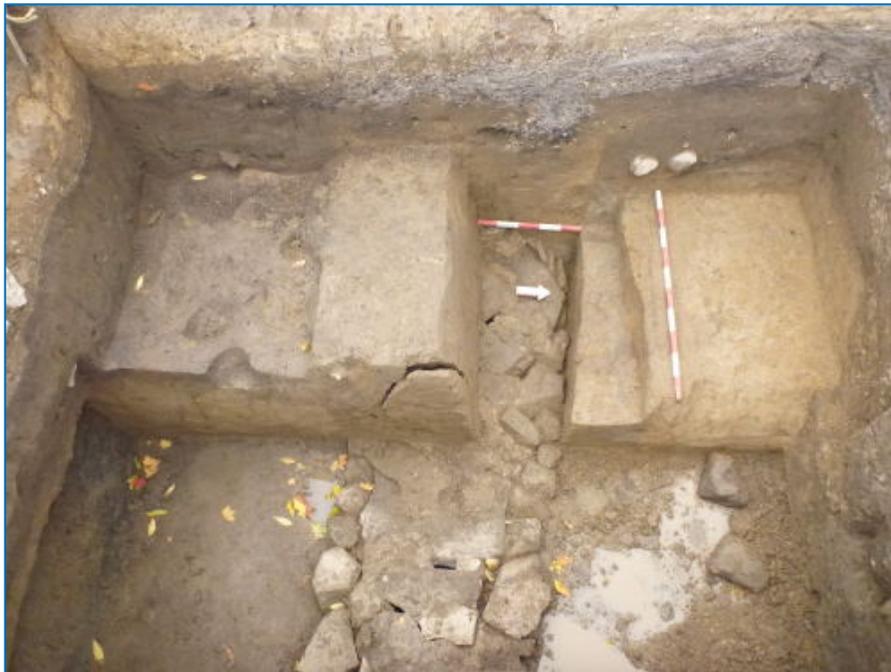
Photo 11 BjFi-20, vue générale de l'aire de la sous-opération 7E en cours de fouilles et vestige 17. Vue vers l'ouest. (BjFi-20-16-NUM1-141)

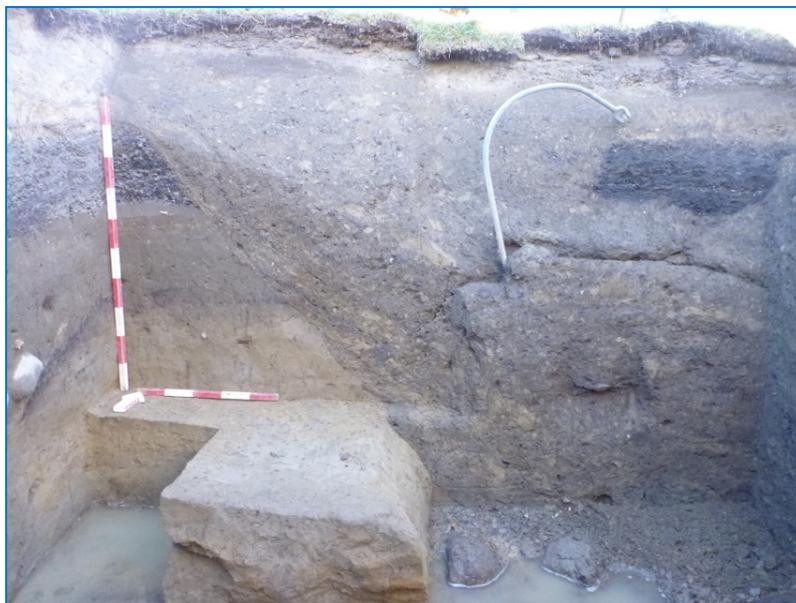
Photo 12 BjFi-20, sous-opération 7E, paroi nord. Vue vers le nord (BjFi-20-16-NUM1-164)

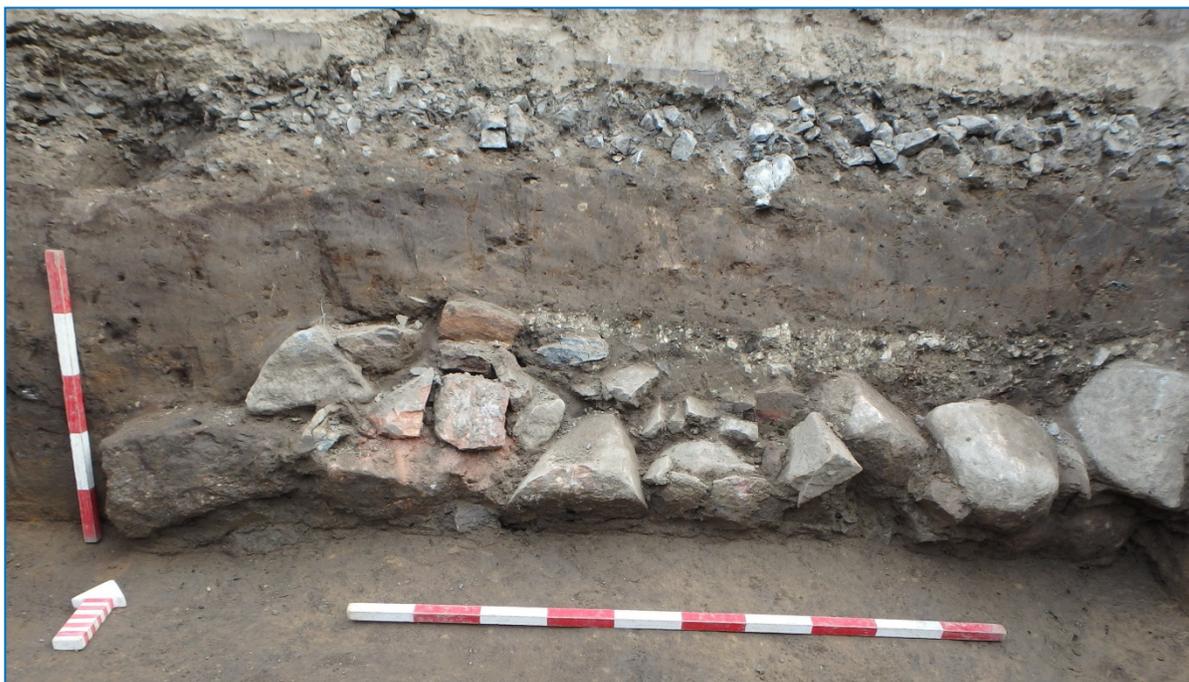
Cette couche de nature indéterminée (C4-10) était tronquée de toute part par des creusements plus récents mais atteignait près de 0,50 m d'épaisseur dans les portions intactes visibles en paroi. La base de sa matrice a en partie été intégrée à la fouille du sol naturel humique (lot 7D2). Il semble s'agir d'un rehaussement mis en place juste avant l'aménagement du vestige 19, bien qu'il pourrait lui être légèrement postérieur.

Photo 13 BjFi-20, sous-opération 7D, vestige 19. Vue vers le nord. (BjFi-20-16-NUM2-036)

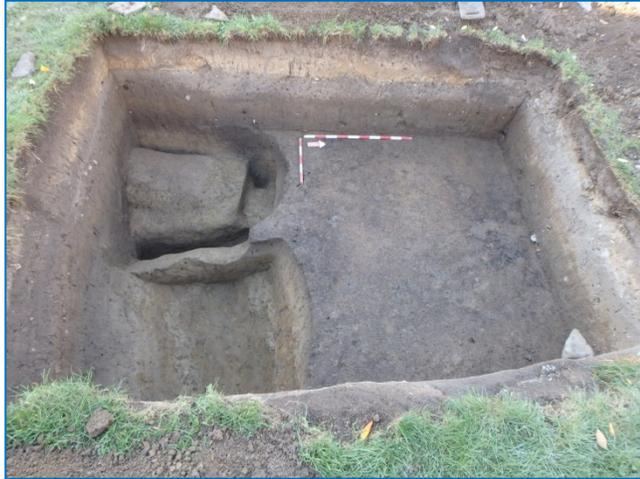
À l'extrémité sud-ouest de la sous-opération 7F, la fouille a permis de circonscrire un creusement ancien ayant un aspect fort inusité (photo 14). Il s'enfonçait jusqu'à 0,60 m dans les sols naturels et sa fouille circonscrite par le lot 7F3 n'a pas permis d'obtenir d'informations particulières permettant son identification. Son comblement semble correspondre à une succession de deux séquences rapprochées de remplissage en utilisant des sols humiques et dont les déblais s'étendent à l'ensemble de l'aire. Au final, il nous semble que tous ces éléments épars relevés (couches C6-6 et C6-5, séparation des lots 7F3 et 7F2) peuvent être intégrés en un seul événement associé au comblement du creusement. Les artefacts diagnostiques mis au jour sont associés à la présence coloniale française : terre cuite grossière chamois à glaçure verte et faïence blanche.

Photo 14 BjFi-20, sous-opération 7F au coin sud-ouest, dépression d'un creusement ancien de nature indéterminée. Vue vers l'ouest. (BjFi-20-16-NUM2-062)

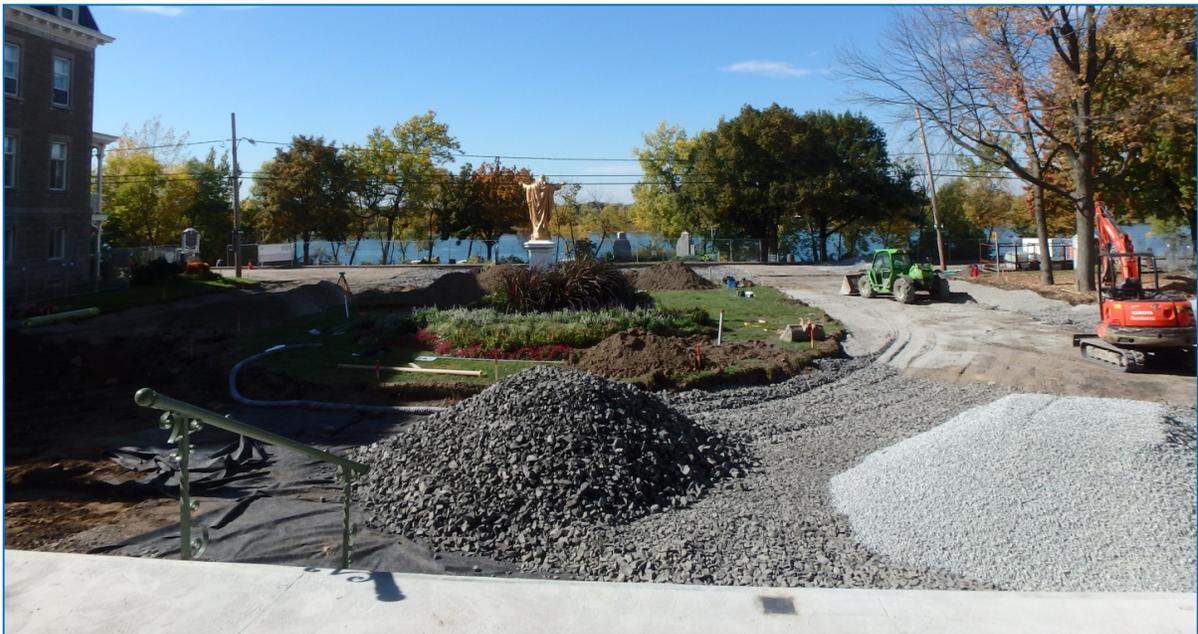
La supervision archéologique des travaux d'aménagement de la Place de l'Église et de réfection de la chaussée du boulevard Marie-Victorin (sous-opération 8C) ont permis l'acquisition d'informations intéressantes même si les travaux excédaient rarement 0,60 m de profondeur (photo 15). Sur la Place de l'Église, le niveau de pierres qui se trouvait en général à cette profondeur a été atteint à plusieurs reprises, ce qui permet de voir qu'il s'étendait sans doute sur toute l'aire de la place, sauf sous l'espace gazonné. Il a par endroits été retiré lors des travaux mécaniques. Le plan 4 donne une idée de son étendue et indique les endroits où il a été enlevé lors des travaux effectués en 2016.

Photo 15 BjFi-20, vue générale des travaux associés à la supervision archéologique de la sous-opération 8C. Vue vers l'ouest. (BjFi-20-16-NUM2-047)

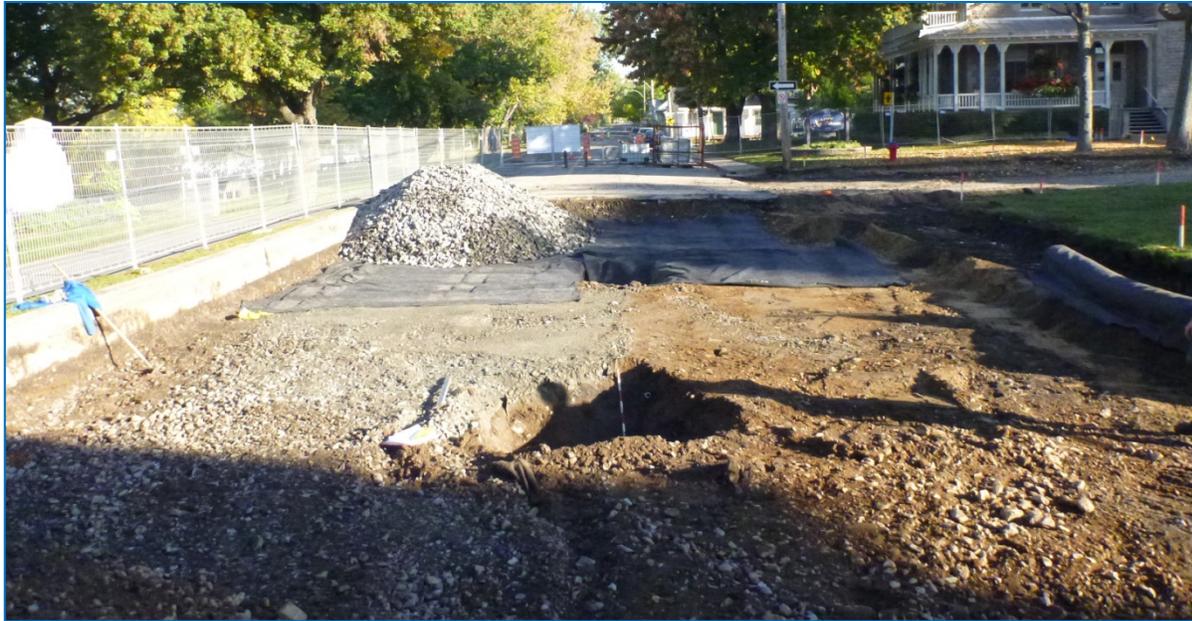
Photo 16 BjFi-20, vue des travaux sur le boulevard Marie-Victorin, avec la sous-opération 8B en avant-plan et 8A en arrière-plan. Vue vers le nord. (BjFi-20-16-NUM1-074)

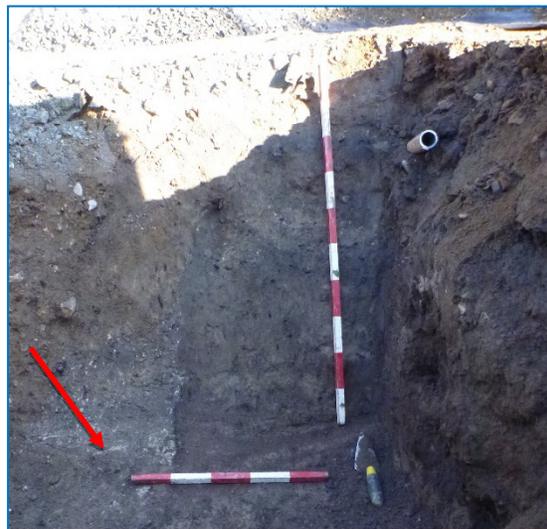
Photo 17 BjFi-20, sous-opération 8B. En paroi, en portion gauche, possible maçonnerie résiduelle associée à l'ancien front bâti de la rue Sainte-Famille. Vue vers le nord. (BjFi-20-16-NUM1-072)
